二風谷ダム流域における崩壊地判読と土砂・流木収支の推定

独立行政法人土木研究所寒地土木研究所 水環境保全チーム 村上泰啓
独立行政法人土木研究所寒地土木研究所 寒地河川チーム 渡邊康玄

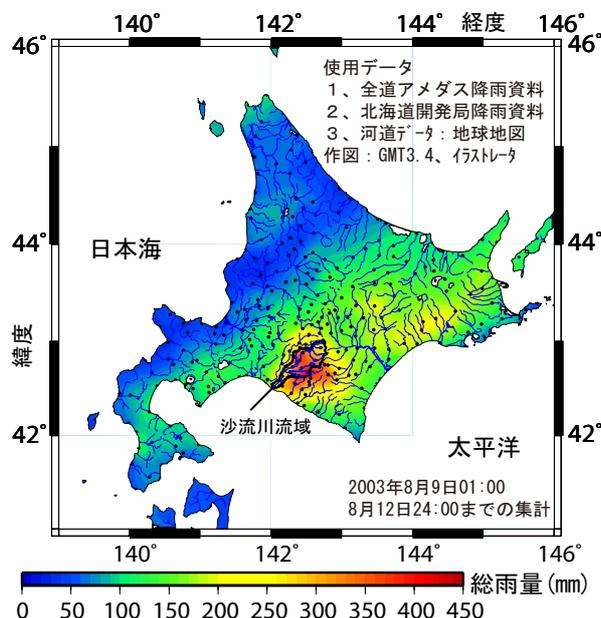
図-1 平成15年8月出水における全道総雨量分布

2003年8月7日～12日までの全道における総降雨量を図-1にプロットした。100mm以上の強い雨域は概ね南西から北東方向に帯状に連なっており、とりわけ日高沿岸域から内陸側に300mm以上を示す部分が局所的に集中した事が分かる。図-2に示す様に、この豪雨イベントは1962年観測開始以来最大のものであった。中津川ら¹⁾によれば、1962年から2003年イベントを含む母集団(年最大48時間降雨量)で確率評価を行った結果、100年確率雨量は320mm～350mmとなり、2003年8月の豪雨イベントは60年～70年に一度の規模であった。一方、1962年～1998までの標本(37サンプル)で確率評価を行うと、100年確率雨量が250mm～270mmとなり、今回の降雨はこれを上回る。このことから、「沙流川流域の降雨については

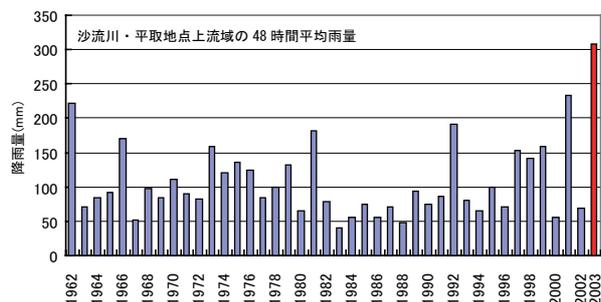
図-2 額平川流域の48時間雨量の経年変化

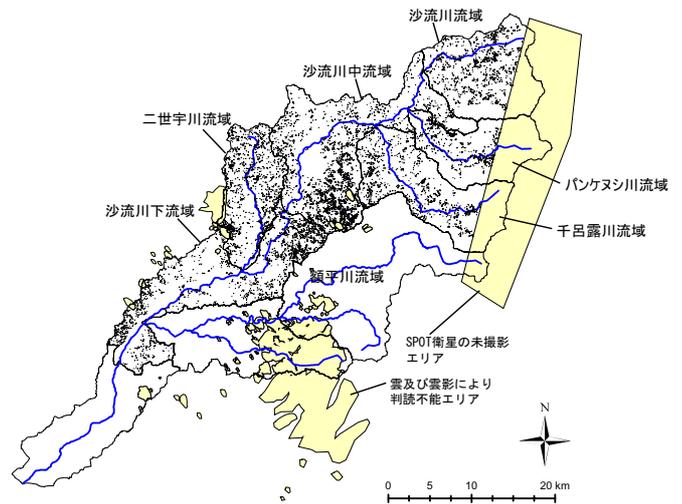
図-3 SPOT 衛星により把握した斜面崩壊地分布

2003年豪雨イベントの翌年は大きな降雨イベントもなく、植生の回復も僅かであったことから、2005年6月16日に撮影されたSPOT衛星画像を用いて二風谷ダム流域1,215(km^2)でこれまで未判読であった額平川を除く残流域の崩壊地の把握を行った。図-3に得られた二風谷ダム流域における斜面崩壊地分布を示す。

崩壊地の抽出はまず、SPOT衛星画像のバンド2(赤)、バンド3(近赤)の値で算出できるNDVI指標(正規化植生活性度指標)を用い、値の低い(つまり植生の無い)部分を崩壊地の候補地とした。次に、既往検討¹⁾において、斜

面勾配 10 度未満の斜面崩壊地が数%以下であったことに着目し、国土地理院で発行している「数値地図 50m メッシュ (標高)」資料を元に各メッシュにおける斜面勾配を算出し、斜面勾配 10 度未満の領域にある崩壊地候補地を削除した。更に、未舗装道路、河川敷など崩壊地と誤判読され易い部分を GIS で除去する手法で最終的に崩壊地のみが抽出できる。この一連の手法は支川額平川流域で実施⁵⁾され、空撮画像からの判読結果と比較し、概ね良好な値が得られていることから、今回、二風谷ダム流域全体に拡大した。こうして求めた崩壊地には豪雨イベント前に存在していたものも若干含まれるものと思われるが、豪雨前の崩壊地分布の把握はまだ行っていないため、ここでは無視した。

ここで、前述の手法で得られた崩壊地資料から、流域内で発生した土砂・流木量を求め、既往調査結果を元に流域内での収支を推定してみる。図-3 中、崩壊地判読が困難なエリアもあったことから、二風谷ダム流域のうち、既に崩壊地判読が終了している額平川流域を除いた残流域を 6 つの流域に分割し、それぞれについて斜面崩壊地、未判読エリアを取りまとめた。次に、崩壊地面積に沙流川流域の国有林の材積資料から求めた平均材積を乗じた倒木発生量を求め、表-1 に示す。表-1 によれば、二風谷ダム流域で新規に発生した倒木 (流木) 量は約 188 千 m^3 に達し、最終的に二風谷ダム貯水池で把握された山地性で新規に生産された流木は 6.4~8.1 千 m^3 であり、全倒木発生量の約 4% がダム貯水池に到達したといえる。図-4 に、前述の解析で得られた結果と、筆者らの既往検討で得られた額平川流域での流木発生量を合わせて収支図として整理した。

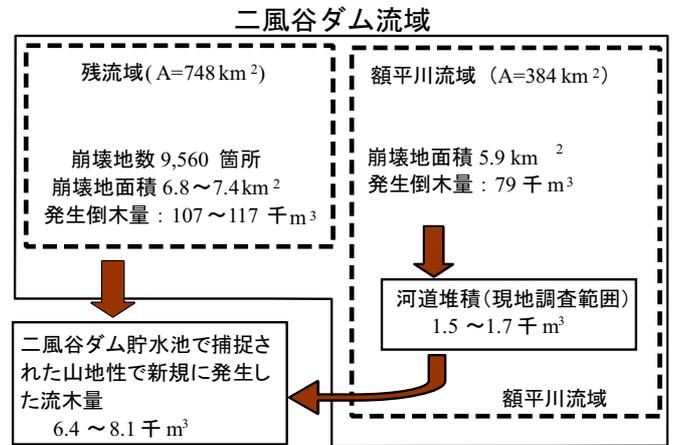
図-4 二風谷ダム流域の流木収支

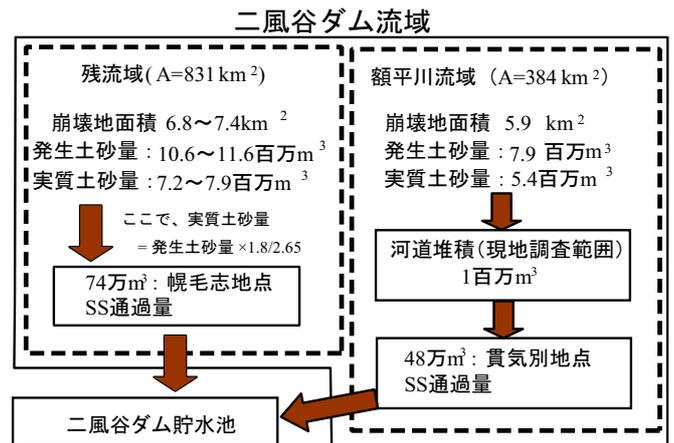
図-5 二風谷ダム流域の土砂収支

同様に、額平川の現地調査で得られた平均崩壊深を崩壊地面積に乗ずることで生産土砂量を求め、表-2 に支川毎に取りまとめた結果を示した。これによれば、二風谷ダム流域で発生した土砂量は約 185~195 千万 m^3 に達していたことになる。なお、2003 年 8 月豪雨イベント時に二風谷ダム直上流の幌毛志水位流量観測所 (沙流川)、貫気別水位流量観測所 (額平川) において洪水時に観測された SS (Suspended Solid: 浮遊砂) 量から L-Q 式を求め、この関係式から出水中の SS 量を推定した結果によれば、幌毛志地点では 74 万 m^3 、貫気別地点では 48 万 m^3 であった。この結果によれば、見かけ上、崩壊土砂量の概ね 1 割が SS として流出したことになる。SS の体積は過去の洪水時の水質観測結果から流量 $Q(m^3/s)$ と負荷量 $L(kg/s)$ の関係式である L-Q 式を導き、流量時系列から SS 量を逆算して洪水前後の 3 日間 (8/9 01:00~8/12 00:00) で集計して求

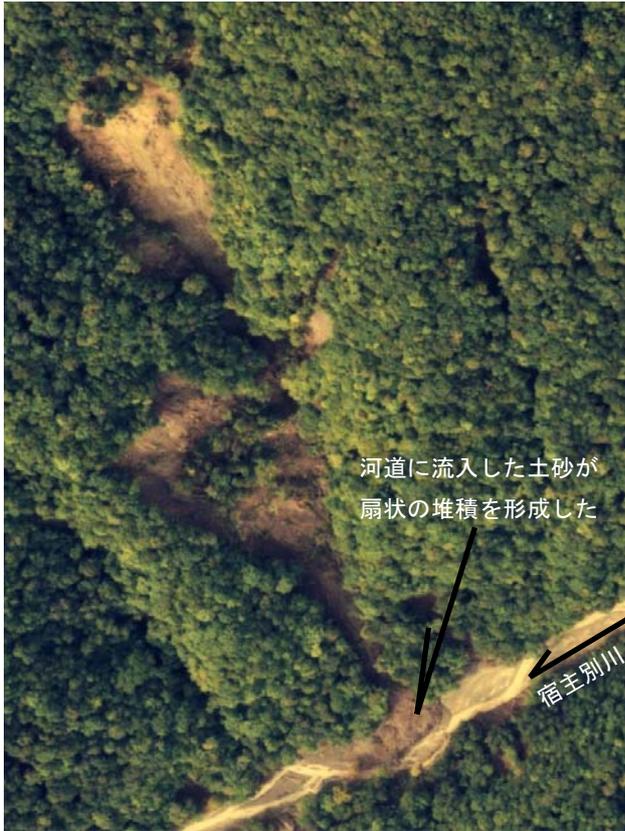
写真-1 宿主別川の斜面崩壊地と河道への流入土砂

そのものからの土砂の再移動は今のところ小康状態を保っており、むしろ河道に供給された土砂(写真-1 写真-2)が徐々に下流に向け再移動しつつある。山地河川からの土砂・流木の再移動現象については今後も観察(例えば、写真-3 写真-4 写真-5)を続け、下流側への伝播特性を把握していく必要性は高いと考えられる。

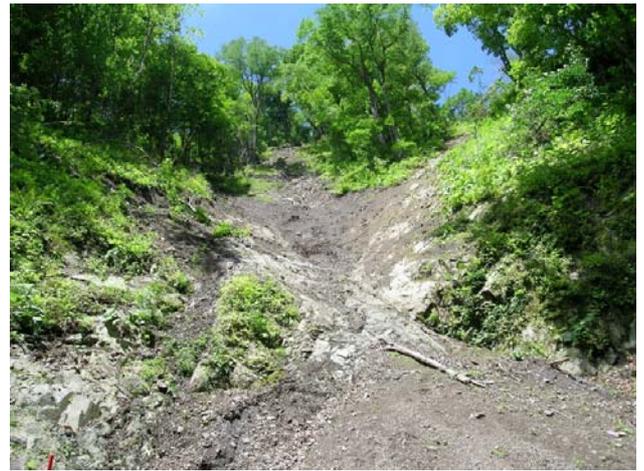
写真-3 総主別川右支川の斜面崩壊状況

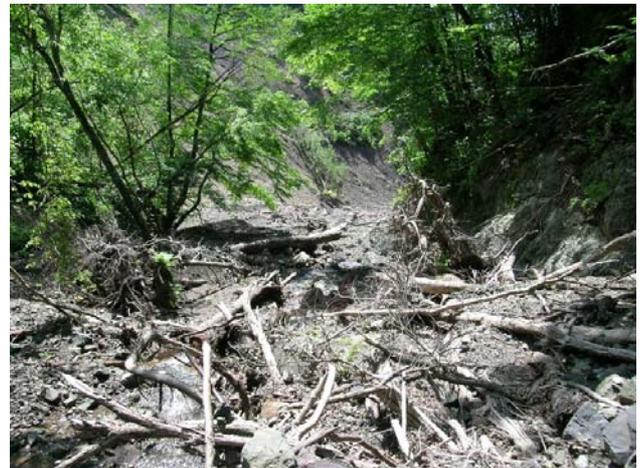
写真-4 総主別川右支川の斜面崩壊状況

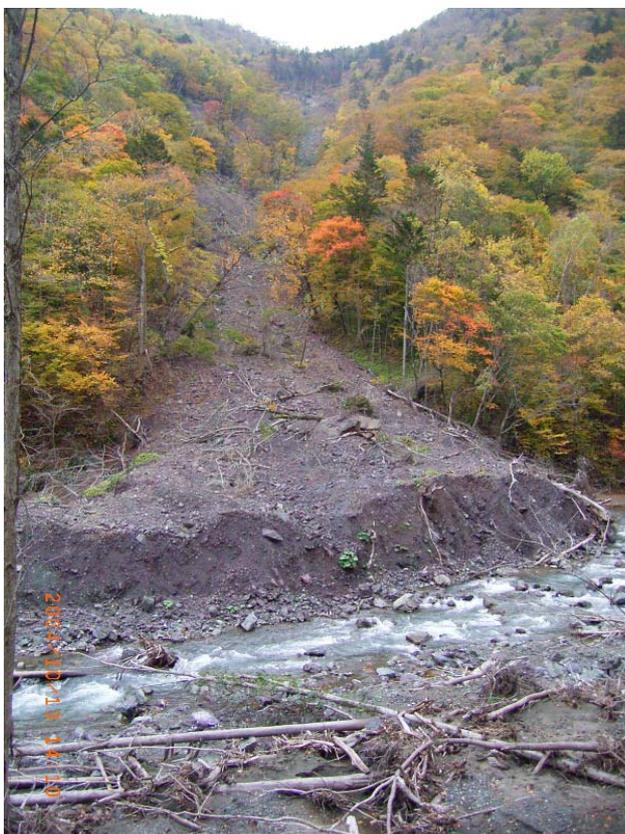
写真-2 宿主別川の斜面崩壊地と河道への流入土砂 (地上より)

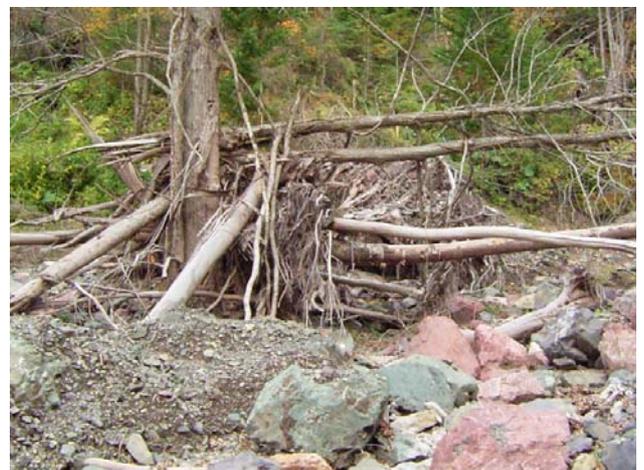
写真-5 総主別川右支川の流木堆積状況
