土砂水理的視点からの河畔林と流木の関係

(独) 寒地土木研究所 寒地河川チーム 上席研究員 渡邊 康玄

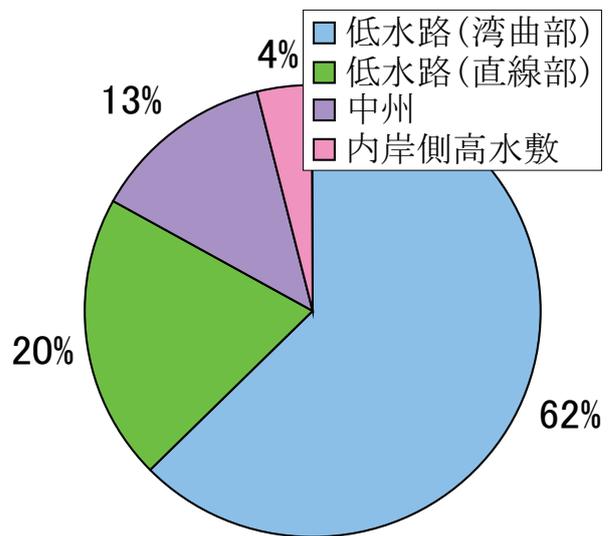
図-1 沙流川における河畔林の流木化箇所

沙流川において平成15年8月に生じた洪水を対象に、河口から二風谷ダム下流までの間で、洪水前後の航空写真および現地踏査から河畔林が流失した量と個所の推定を行った。この区間の河畔林のうち、281.8 m³が流失していることが確認された。また、河畔林が流木として発生した箇所別の発生割合を示したものが図-1である。低水路沿いの河畔林が80%以上を占めていることが分かる。また、この区間の河畔林の量(材積)は5230 m³(流出した分を含む)となっており、流出量の占める割合は全河畔林の内の5%程度である。この結果は、河道内に残された流木の樹種が河畔性の樹木に比べ山地性の樹木が多いことも一致している。なお、この結果は、流れが相対的に緩やかとなる河川最下流部での調査であり、上流域においては斜面崩壊が多発し大量の土砂とともに樹木も河道へ流入したことが想定されるとともに、河道の変化や河畔林にかかる流体力が下流域に比べ大きいことから、上流域における河畔林の流木化の割合とは大きく異なると考えられる。なお、図-2

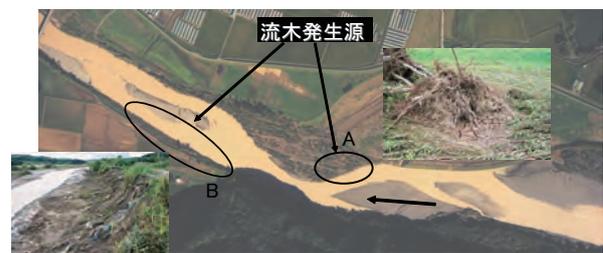
図-2 沙流川における河畔林の流木化状況

は、河畔林が流木化した箇所の典型的な例である。下流部における河畔林の倒伏は、図にも示されているように、樹木そのものに流体力がかかり引き倒された場合(図中「A」と)と、根もとの土壌が浸食により倒伏流失した場合(図中の「B」と)に分けられる。前者に関しては樹木を片持ち梁と仮定して倒伏と流速の関係が整理されてきている。また、後者に関しては、河岸浸食や流れの変化に伴う河道の変化とも合わせて検討が行われる必要があり、土砂水理的な検討が不可欠となっている。

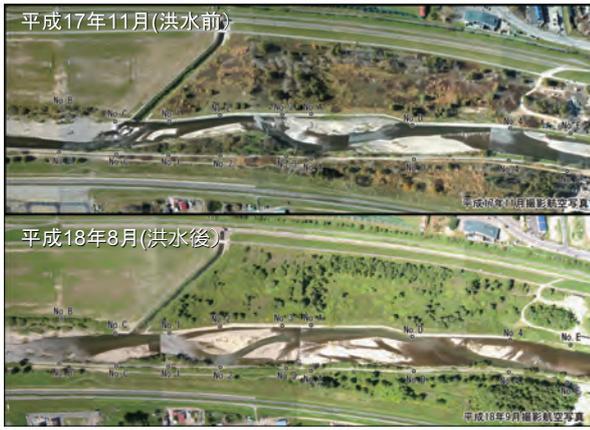
図-3 音更川における砂州の移動に伴う河畔林の流失（写真：帯広開発建設部提供）

河畔林が流木化する河道の変化としては、前述の沙流川で確認された河岸浸食のほかに、砂州の移動や流路形態の変化があげられる。図-3は、平成18年に十勝川支川音更川において撮影された河畔林の流出前後の航空写真を比較したものである。洪水前後で砂州が移動し、洪水前に砂州上に繁茂していた河畔林の大部分が流失している状況が確認できる。砂州の移動については、洪水の規模もさることながら、その継続時間もきわめて重要な項目であり、出水の規模が小さくても

継続時間が長い場合、流木化の可能性が高くなる。砂州の移動に伴う河畔林の流失は、近年河川環境の視点で問題視されている砂礫川原の樹林化とその攪乱という点からも検討が進められている。また、図-4は沙流川の2次支川である貫気別川における平成15年8月洪水直後の状況である。図中に黄色で示した矢印が洪水前の河道の位置であり、赤の矢印が写真から判読した洪水時の主流線である。平成15年洪水は既往最大の洪水であったため、河道の法線形状とは関係なく8の字状に流下し、河畔林を流失させている。この現象が大規模に現れたものが平成15年8月の厚別川の洪水である。厚別川は、谷幅数kmの谷底平地を蛇行して流下する河川であるが、この洪水においては、谷幅規模で氾濫流が流下し、蛇行している流路に沿った流れと対になる氾濫流とが8の字状になった。図-5は、流れと流失した河畔林の位置の関係を示したものである。詳しい検討が必要であるが、河道に沿った流れと氾濫流と

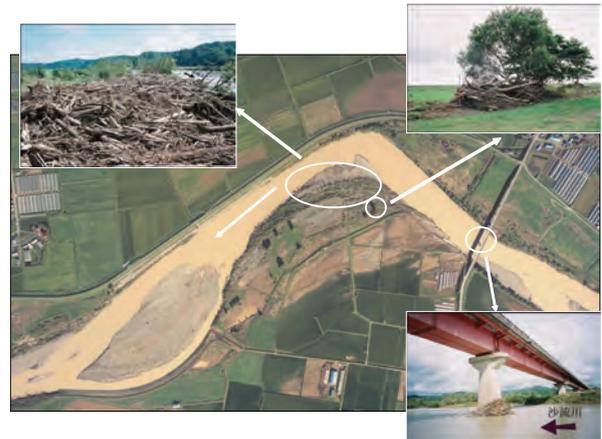
図-6 沙流川における流木の集積状況

沙流川における平成15年8月の洪水後に大量の流木が河道内に集積していた。図-6は、その状況の一例である。図-7は、河口から二風谷ダム下流までの間でどのような個所に流木が集積していたかを表したグラフであるが、倒伏した河畔林上あるいは河畔林内に全体の75%、約3420m³が集積していた。前項において述べた、同区間において流出河畔林の量が280m³程度であったのに比較して、1オーダー多い量の流木を河畔林は捕捉していたことになる。また、平成16年10月に生じた渚滑川の出水でも、図-8の赤丸に示される個所において河畔林が大量の流木を捕捉していた。この

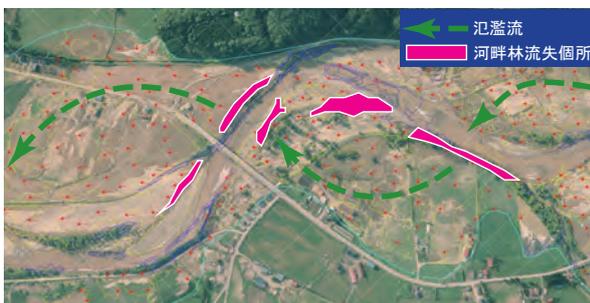
図-5 平成 15 年 8 月の厚別川の氾濫流と河畔林流失箇所

が合わさる個所すなわち流れの集中する部分で河畔林の流失が生じているようである。このように、河道の変化以外にも氾濫流で河畔林が流失する場合も存在する。このことは、堤防で区切られた河川において、高水敷と蛇行している低水路においても生じる現象であり、一般の河川においても考慮されるべき事項である。また、一般に河道湾曲部においては、内岸側に固定砂州が形成されるが、大規模な洪水時には主流線が内岸側を流下し固定砂州の形状を変化させるため、固定砂州上に河畔林が形成されている場合この河畔林は流失する可能性がある。

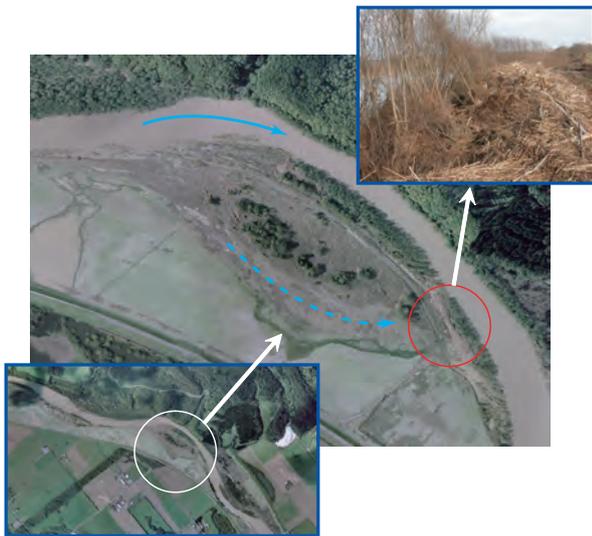
図-8 渚滑川における流木の集積状況

ように、河畔林は土砂の捕捉だけではなく、上流からの流木も捕捉することが確認された。しかし、この個所は前項で述べた河畔林の流失した個所である8の字状の流れの合わさる個所に当たることから、流失と流木の捕捉に関してさらなる考察が必要である。また、流木の捕捉により流水抵抗が増し、水位の上昇も考えられることから、流下能力の視点からも検討が必要である。

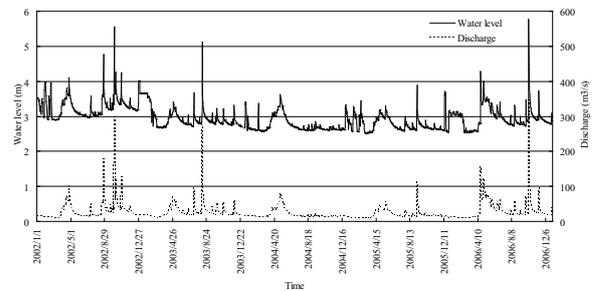
図-9 標津川合流点観測所における流況

一般的に、河道が安定化するとその個所に河畔林が形成される。標津川の蛇行復元試験地では、図-9に示したように、新たに再生した蛇行河道に出水が多発した期間と出水がほとんど生じなかった期間（2003年9月～2006年9月）が存在する。人工的に整形された河床と河道が自然形状へと変化する通水初期は、規模の比較的大きな出水も年に数回生じたため、湾曲内岸部に形成される固定砂州も変化が激しかった。しかし、その後の出水がほとんど生じなかった期間はこの固定砂州は安定していたため、この個所にヤナギが侵入した。ヤナギが侵入した後は、湾曲河道への通水後最大の流量が生じた2006年10月出水でも固定砂州の形状変化は小さくなっている。また、攪乱が生じなかったため、ヤナギの生育は継続している。図-10は、そのときの固定砂州の変化を示したものである。このヤナギがこのまま生育を続けた場合、流れの偏向や樹林内への更

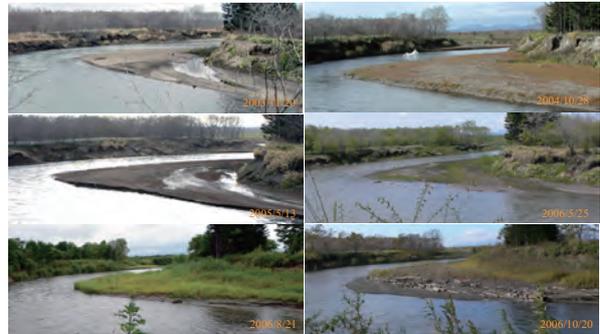
図-10 標津川蛇行復元試験地における固定砂州の変遷

なる土砂の捕捉による河岸浸食や流下能力不足等治水上の問題が生じることとなる。一方で、より大きな洪水により固定砂州が攪乱を受け、このヤナギが流木化する等の懸念も存在する。
